Speicher Brotfabrik Wünsdorf

Faunistische Untersuchung

Artengruppen: Fledermäuse · Vögel

Rangsdorf, 03. März 2026

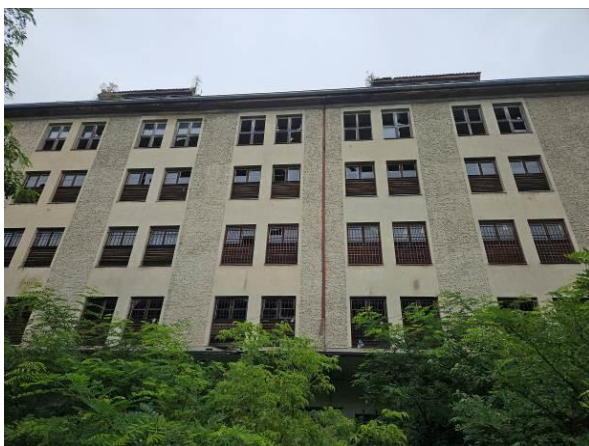
Zwei Dehnungsfugen an den Längsseiten des Gebäudes ziehen sich vom Erdgeschoss bis zum Dach. Die Fugen sind mit Blechen abgedeckt, jedoch besteht die Möglichkeit, dass Fledermäuse die Hohlräume hinter dem Blech und mögliche Spalten der Dehnungsfuge als Quartier nutzten. Eine genaue Untersuchung konnte auf Grund der Lage der Struktur oberhalb des umlaufenden Vordaches nicht erfolgen.

Abbildung 4: Südfassade mit Dehnungsfuge

Ob die Dehnungsfugen an der Fassade oder das Zwischendach ein größeres Quartier (z. B. Wochenstubengesellschaft der Breitflügelfledermaus) beherbergen, kann beispielsweise über eine mehrmalige Detektorbegehung zur Aktivitätszeit der Fledermäuse untersucht werden. Die Nutzung der Wandverkleidungen als Wochenstubenquartier kann ebenfalls über Detektorbegehungen ermittelt werden.

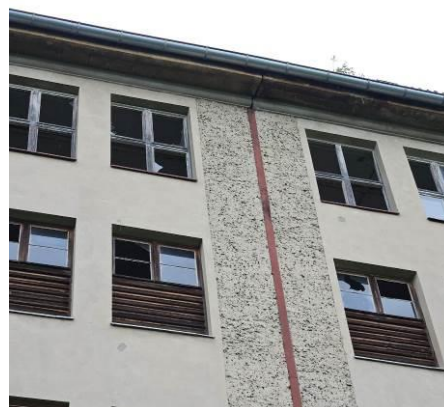
Abbildung 5: Dehnungsfuge Detail

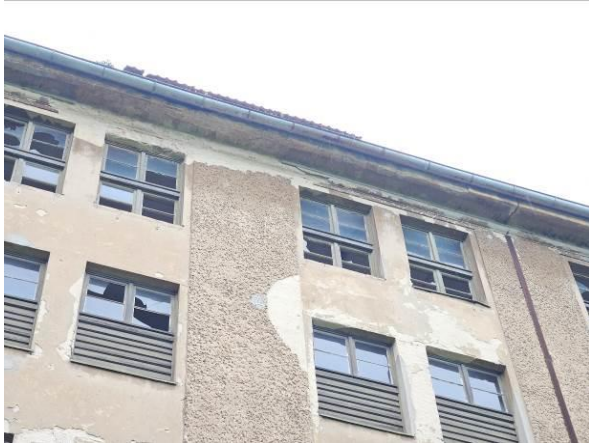
Wenige Bereiche mit abplatzenden Putz boten potentielle Quartierstrukturen für Fledermäuse. Diese befanden sich überwiegend auf der Nordseite des Gebäudes. Der Putz der Südseite war überwiegend noch intakt.

Abbildung 6: abplatzender Putz an der Nordfassade

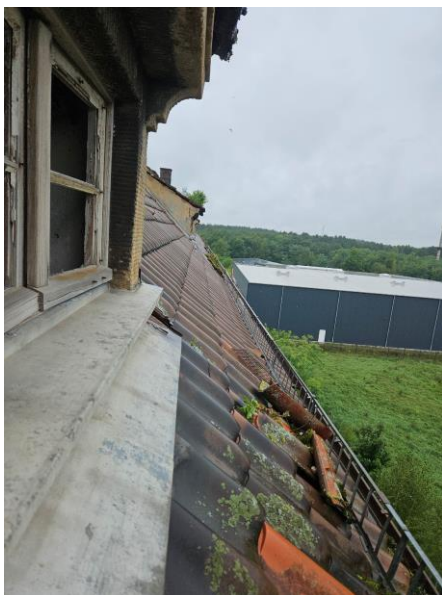
Abbildung 8: Bleche an den Gauben

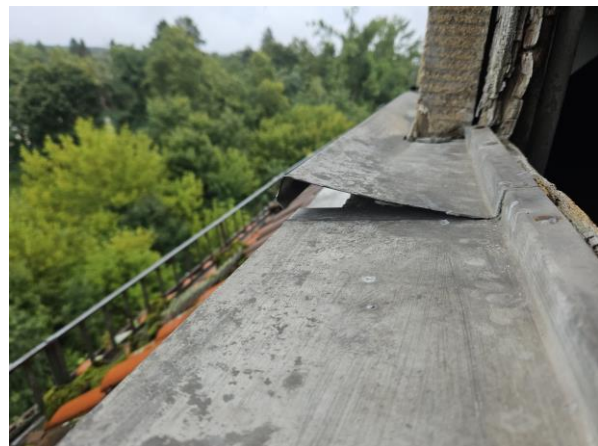
Spaltenquartierstrukturen waren in Form von Fensterblechen an allen Gebäudeseiten vorhanden. Die Nutzung dieser Strukturen konnte nicht im Detail untersucht werden, da der Großteil der Fenster über eine Zweiteilung in einen gläsernen Fensterbereich oben und

Abbildung 9: Fensterblech mit Spalt – potentielles Fledermausquartier

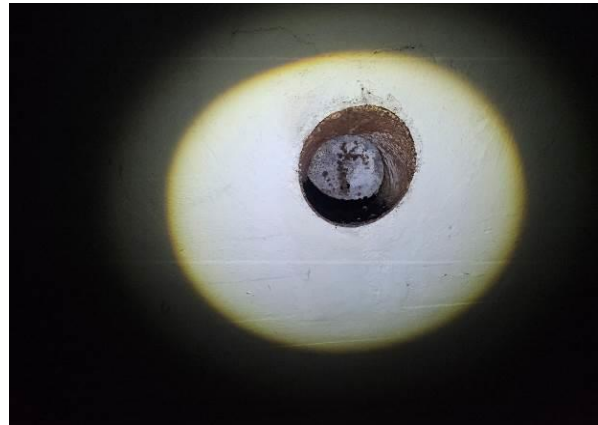
Abbildung 11: Metallrohr in der Decke, oben verschlossen; potentieller Fledermaushangplatz

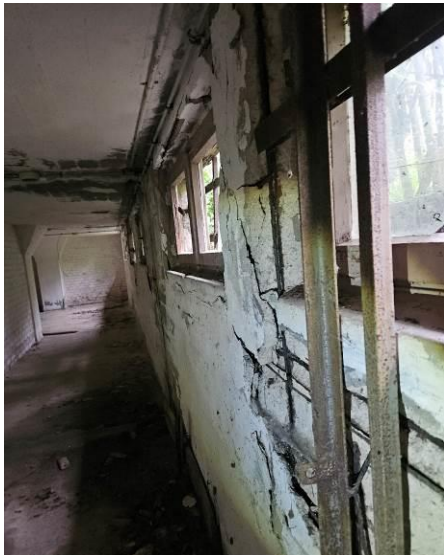
Abbildung 12: stellenweise abplatzender Beton an den Wänden

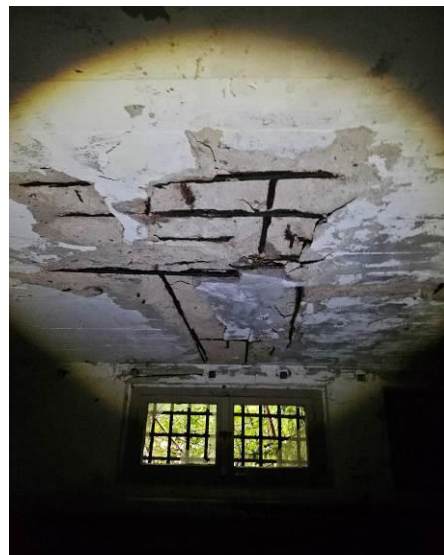
Abbildung 13: stellenweise abplatzender Beton an der Decke

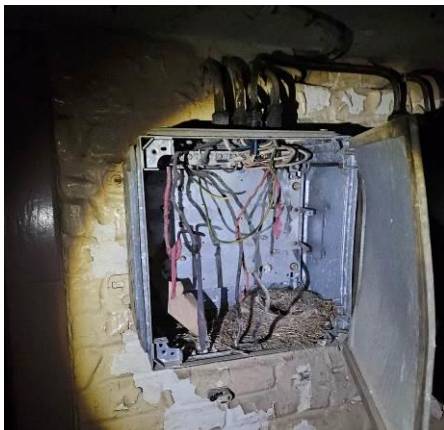
Ein altes Nest eines Hausrotschwanzes stellte den einzigen Nutzungsnachweise für Brutvögel dar. Hinweise auf andere geschützte Arten lagen nicht vor.

Abbildung 14: Hausrotschwanznest in Stromverteilerkasten

- Nischenbrüterniststätten (ein Revier Hausrotschwanz):
Anbringung von drei Nischenbrüterkästen an der Außenfassade des Gebäudes

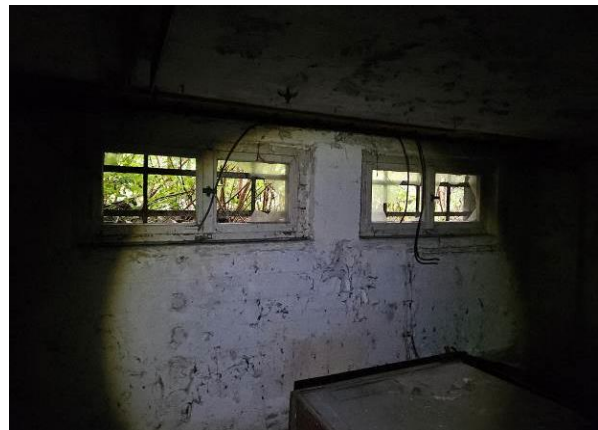
Abbildung 15: offene Fenster kurz oberhalb des anstehenden Geländes

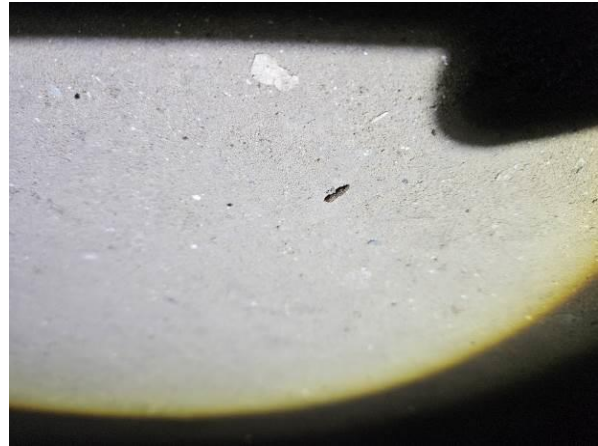
Vereinzelte Fledermauskot war verstreut auf dem Boden des Erdgeschosses zu finden. Eine Dehnungsfuge des Gebäudes wies an Säulen im Raum Spalten auf, die als Fledermausquartier nutzbar wären. Hinweise auf eine Nutzung der Struktur lagen nicht vor. Einzelne Versteckstrukturen waren durch ablösende Tapete in einem Raum und Fugen in einem zugemauerten Durchgang vorhanden. Ein abgetrennter Raum war innen mit einer teilweise sich ablösenden Wandverkleidung versehen. Diese kann potentiell als Fledermausquartier genutzt werden.

Abbildung 17: Fledermauskot

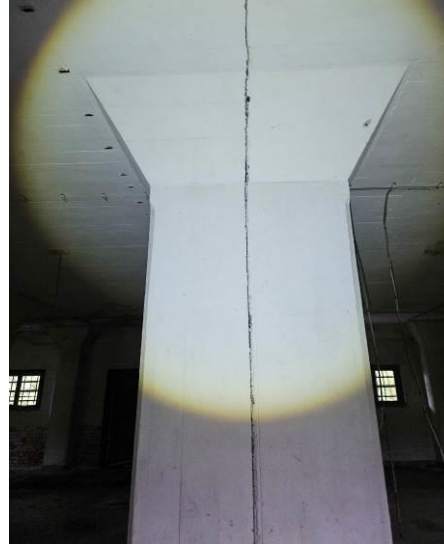
Abbildung 21: Dehnungsfuge in einer der Säulen

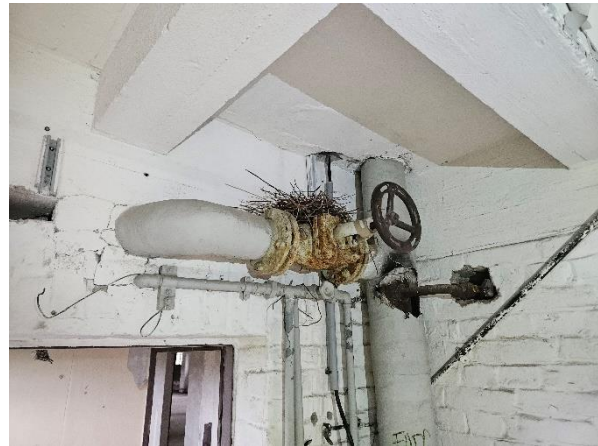
Im nordwestlichen Treppenhaus befand sich ein Ringeltaubennest auf einer Rohrleitung.

Abbildung 23: Ringeltaubennest

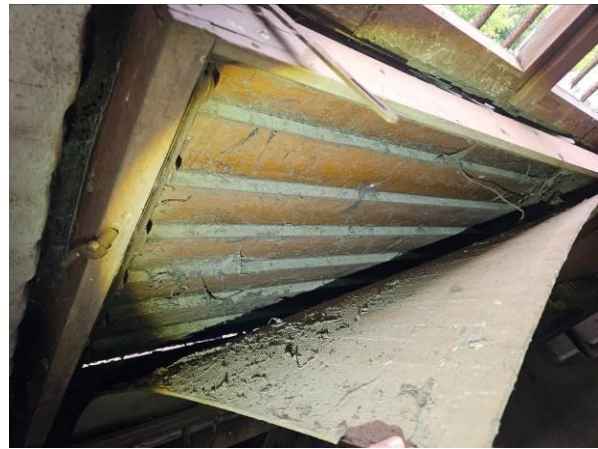
Im Bereich des Speicherraumes war vereinzelt Fledermauskot vorzufinden. Die unteren Bereiche der Fenster waren als Lüftungsklappen ausgebildet. Diese waren teilweise von innen mit Platten verschlossen und boten somit Fledermäusen potentielle Quartierstrukturen. Eine Nutzung konnte nicht festgestellt werden, jedoch waren die Bereiche auch nicht vollständig zu untersuchen ohne sie zu zerstören.

Abbildung 25: teilweise offene Lüftungsclappenverkleidung

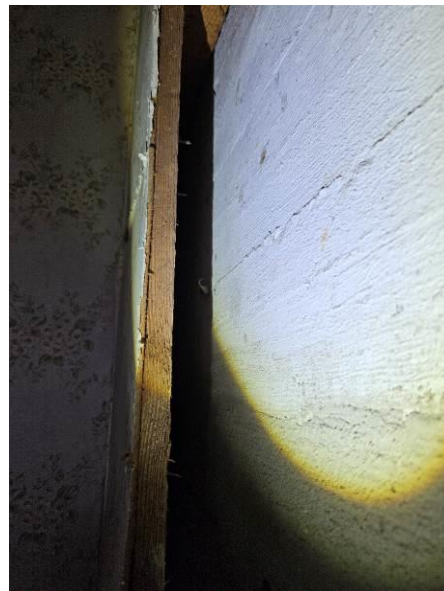
Im Westteil der Etage befanden sich abgegrenzte Räume mit Wandverkleidungen, die potentielle Fledermausquartierstrukturen darstellen. Spuren einer Nutzung waren nicht vorhanden. Auf einem Gardienenhalter befand sich ein altes Nest eines Hausrotschwanzes.

Abbildung 27: Spalt hinter Wandverkleidung

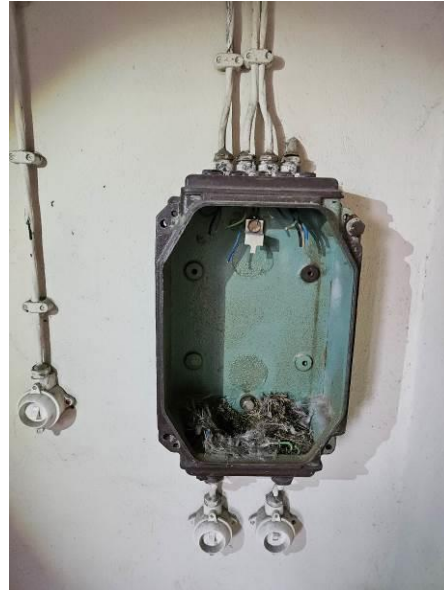
Im nordwestlichen Bereich waren wie im 1. OG extra Räume abgegrenzt (hier Toiletten). In diesen befand sich ein altes Hausrotschwanznest in einem Stromverteilerkasten. Schmetterlingsflügel wiesen auf die Nutzung als Fraßplatz durch Fledermäuse hin. Einzelne Versteckstrukturen wurden durch ablösende Tapete gebildet.

Abbildung 29: Hausrotschwanznest in Stromverteilerkasten

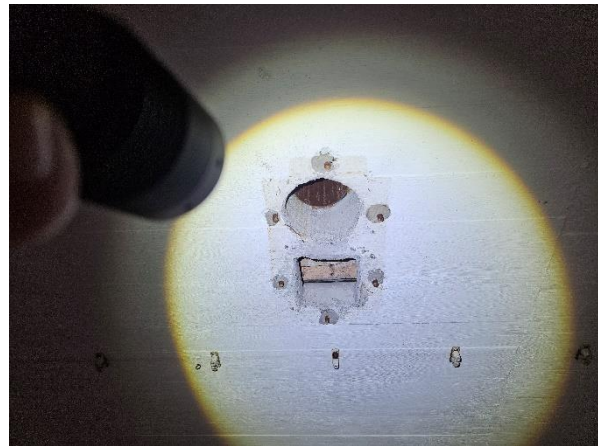
Im Bereich des Speicherraumes war vereinzelt Fledermauskot vorzufinden. Die unteren Bereiche der Fenster waren wie im 1. OG als Lüftungsclappen ausgebildet mit entsprechendem Quartierpotential. Löcher in der Decke waren von oben mit Ziegelsteinen verschlossen und boten Fledermäusen Quartierstrukturen, die, wie angeklebter und am Boden

liegender Fledermauskot an drei Stellen zeigte, auch genutzt wurden. Es besteht das Potential, dass diese Strukturen auch als Winterquartier durch *Pipistrellen* (Zwerg- und Mückenfledermaus) genutzt werden. Dies wurde jedoch nicht bestätigt.

Abbildung 31: Deckenloch von oben verschlossen

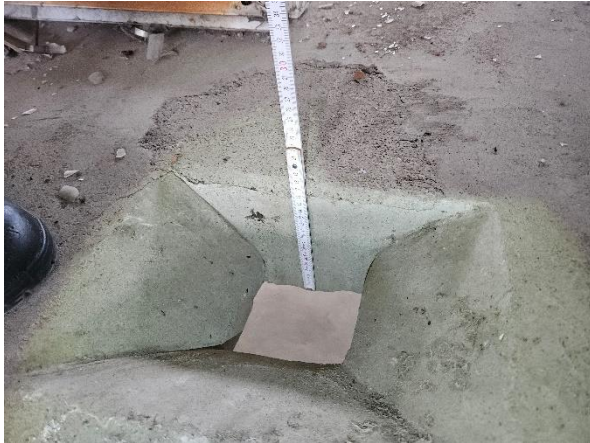
Abbildung 32: offenes Deckenloch

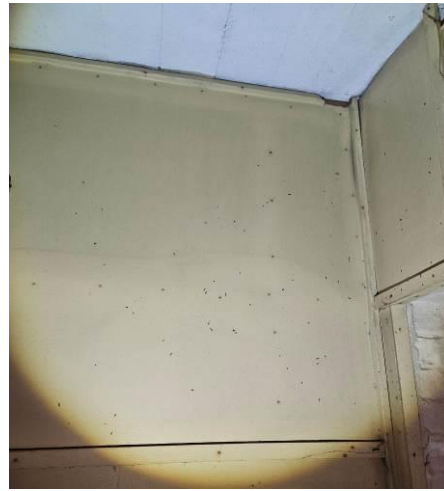
Im nordwestlichen Bereich war ein Raum mit einer Wandverkleidung abgegrenzt. An der Verkleidung befand sich viel angeklebter Fledermauskot, was auf eine Nutzung als Wochenstubenquartier hindeutet. Einsehbare Bereiche der Verkleidung umfassten nur geringe Anteile. Diese wurden untersucht. Hierbei wurden keine Tiere vorgefunden.

Abbildung 37: Fledermauskot an Wandverkleidung

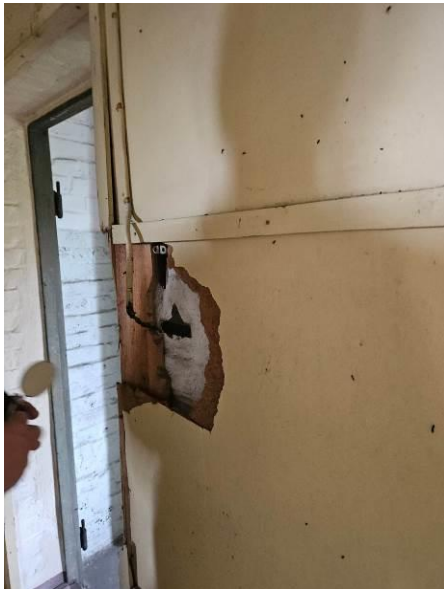
Abbildung 38: Wandverkleidung mit Fledermauskot

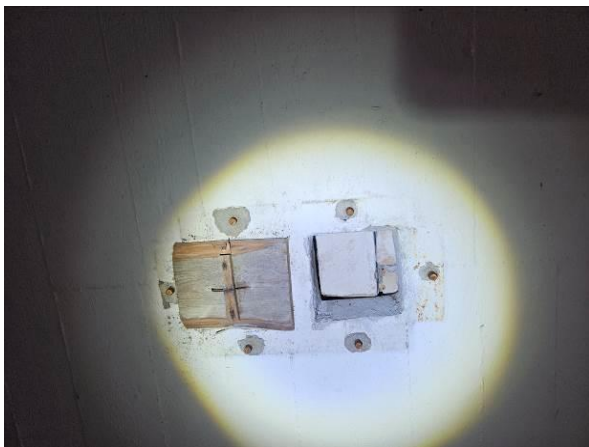
Ein altes Nest eines Hausrotschwanzes befand sich auf einem herunterhängenden Metallteil im Speicherbereich. An sechs Stellen war unterhalb von nach oben verschlossenen Deckenlöchern Anhäufungen von Fledermauskot vorzufinden. Weiterer Fledermauskot lag verstreut auf dem Fußboden.

Abbildung 40: von oben verschlossenes Loch in Decke (Blick nach oben)

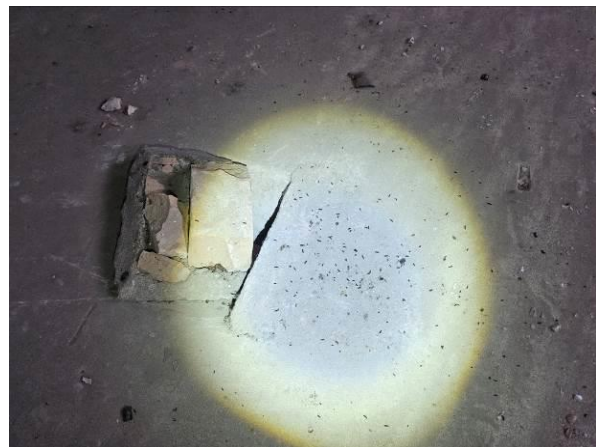
Abbildung 41: Fledermauskot unterhalb des Lochs in der Decke

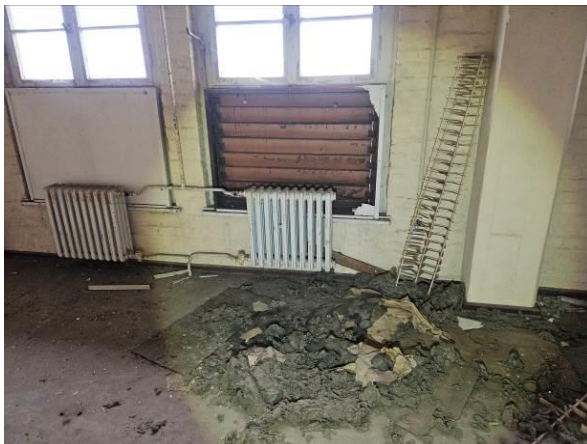
Abbildung 44: teilweise verschlossene Lüftungskappen unten den Fenstern

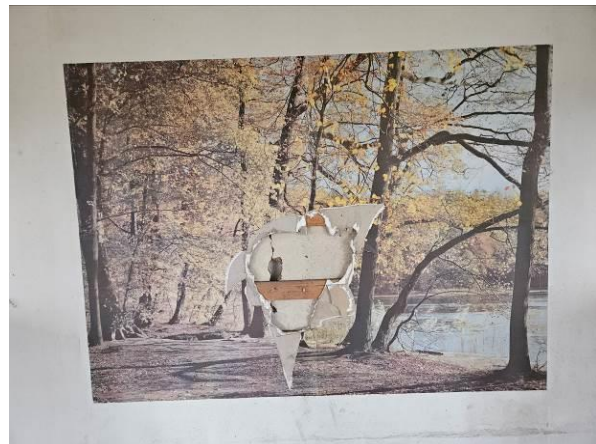
Abbildung 45: Wandverkleidung teilweise kaputt

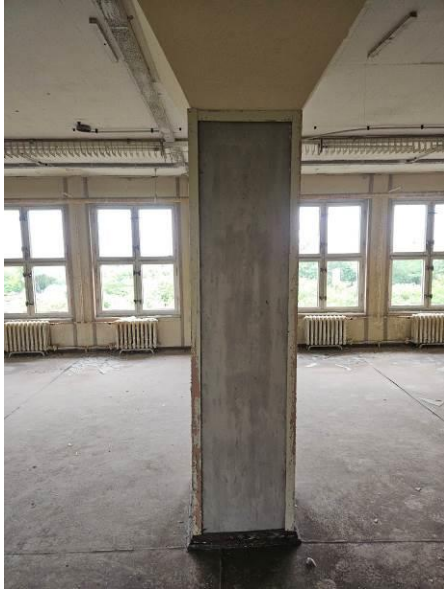
Wie im 3. OG gab es auch im 4. OG einen Raum mit Wandverkleidung im Nordwesten. Angeklebter Fledermauskot wies auch hier auf eine Quartiernutzung hin. Der Speicherbereich war in der Vergangenheit ausgebaut worden. So wurden die Säulen und die Bereiche nördlich und südlich des östlichen Treppenhauses mit Verkleidungen versehen. Diese wiesen teilweise Beschädigungen auf, so dass Fledermäuse hinter die Verkleidung kommen können. Angeklebter Fledermauskot insbesondere im südöstlichen Bereich (dort lag auch viel Kot auf dem Boden) deutet auf eine Wochenstubennutzung hin.

Abbildung 46: Verkleidete Säule mit Fledermauskot

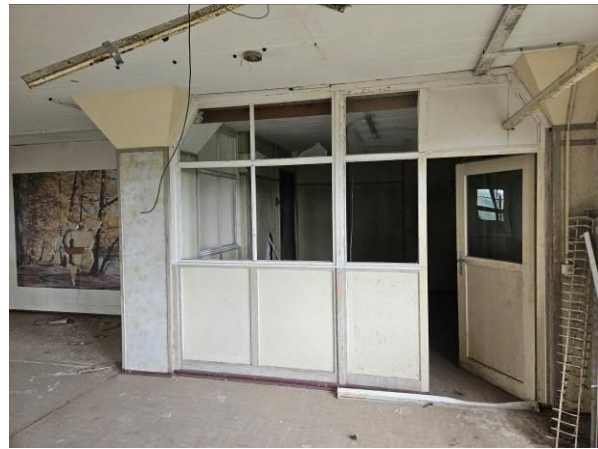
Abbildung 47: Raum südlich des östlichen Treppenhauses mit Fledermauskot

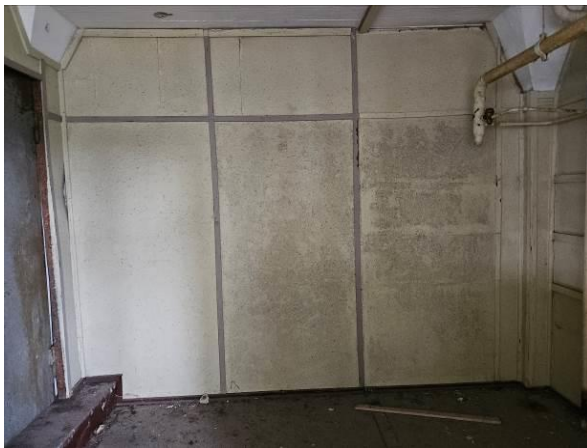
Abbildung 48: Wandverkleidung mit angeklebtem Fledermauskot

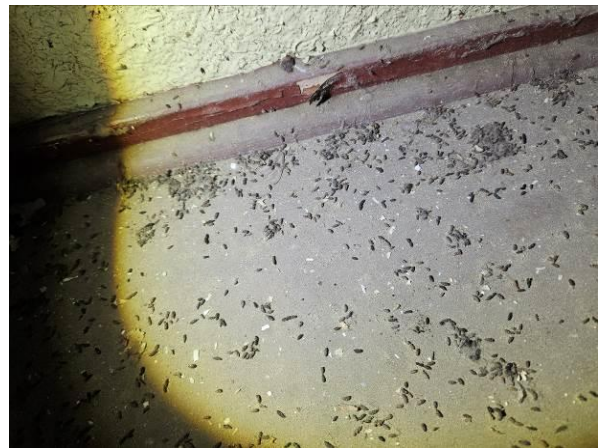
Abbildung 49: Fledermauskot auf Boden

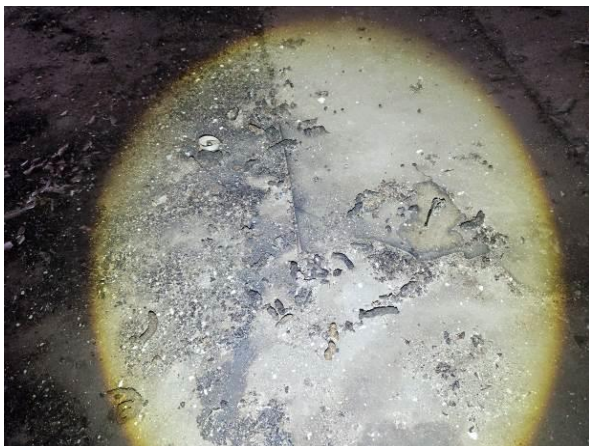
Im Geschoss lag vermehrt Marderkot. Im Raum über dem Fahrstuhl war Marder- und Taubenkot vorhanden. Eine Nutzung durch Fledermäuse war nicht zu erkennen.

Abbildung 54: Marderkot

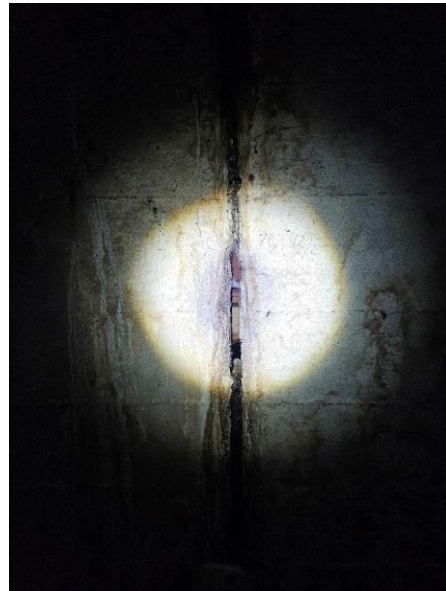
Abbildung 59: Spalt in Dehnungsfuge

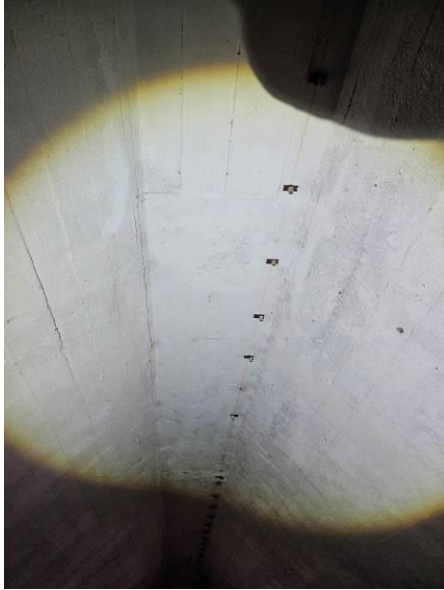
Abbildung 60: Hangplätze an Leitungshaltern

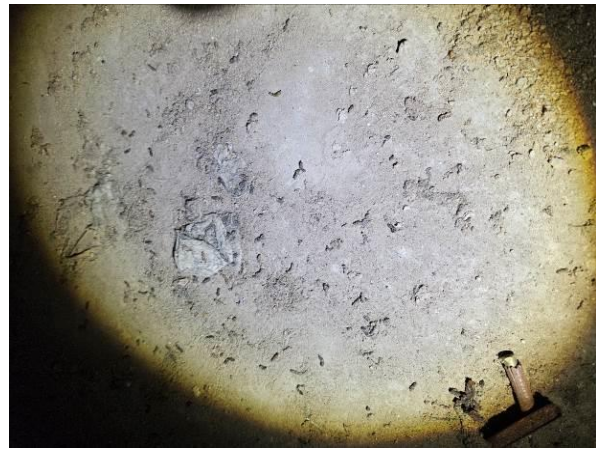
Der Dachboden war nur über zwei Deckenluken mittels Leiter erreichbar. Viel Tauben- und Marderkot lag verteilt auf dem Boden und den Deckenverkleidungen zum Dachgeschoss hin. Im nordwestlichen Teil lag größerer Fledermauskot, was auf eine Nutzung durch Breitflügelfledermäuse (*Eptesicus serotinus*) oder Mausohr (*Myotis myotis*) hindeutet. Die Tiere nutzen Halterungen von Leitungen als Hangplätze. Im Bereich der Dehnungsfuge des Gebäudes war ein Spalt vorhanden, der potentiell durch Fledermäuse als Quartier nutzbar ist bzw. einen Übergang zwischen Zwischendach und Dachboden darstellt.

Abbildung 61: Fledermauskot unter Leitungshaltern
