Speicher Brotfabrik Wünsdorf

Faunistische Untersuchung

Artengruppen: Fledermäuse · Vögel

Rangsdorf, 03. März 2026

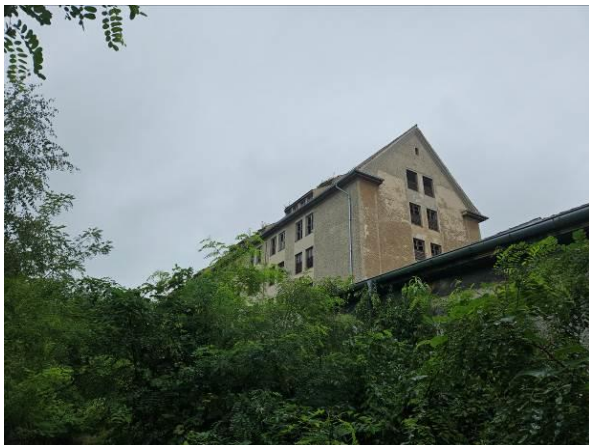
Der dichte Robinienaufwuchs selbst stellt einen potentiellen Lebensraum für verschiedene Brutvögel dar, wie beispielsweise Mönchsgrasmücke, Rotkehlchen, Amsel und Zilpzalp. Hinweise auf eine Besiedelung durch Nestfunde oder Artnachweise konnten nicht festgestellt werden.

Abbildung 2: Südostansicht mit dichtem Robienaufwuchs

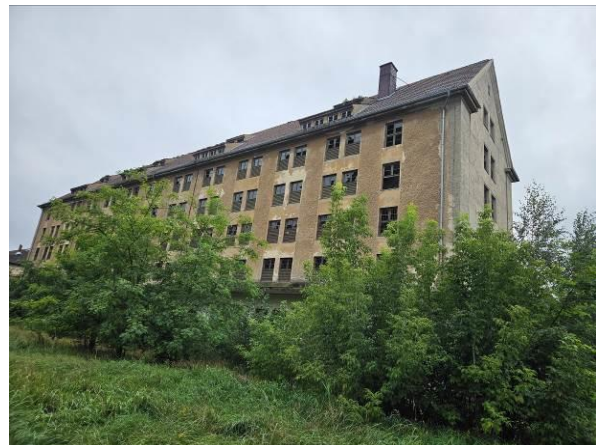
Umlaufend um das Gebäude besteht eine gepflasterte Fläche, die als Zufahrt zur umlaufenden Laderampe diente. Das Pflaster ist nur noch teilweise sichtbar. Große Teile nördlich des Gebäudes sind mit ruderalen Grasfluren und Robinienaufwuchs überwachsen. Südlich des Gebäudes dominiert flächig dichter Robinienaufwuchs.

Abbildung 3: Nordwestansicht mit dichtem Robienaufwuchs und Grasfluren

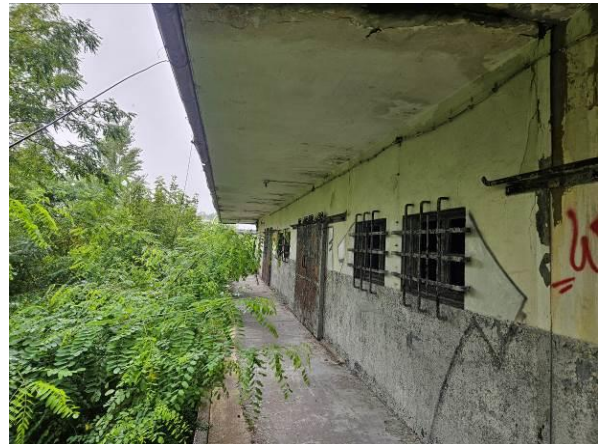
Abbildung 7: Überdachte Laderampe mit angrenzendem Robinienaufwuchs an der Südseite

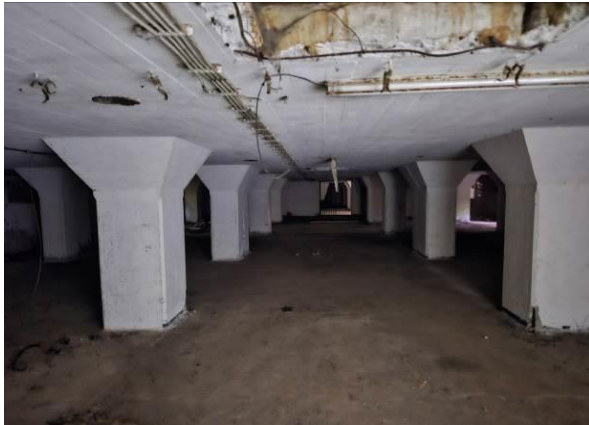
Abbildung 10: Ansicht Keller

Das Gebäude ist vollständig unterkellert. Auf Grund der Laderampe im Erdgeschoss ist der Keller nur halb im Boden, so dass die Kellerfenster oberhalb des umliegenden Geländes liegen. Die Bereiche unterhalb der Laderampe sind teilweise durch Undichtigkeiten feucht. An einigen wenigen Stellen gab es Betonabplatzungen an Wand und Decke. Allgemein waren jedoch durch die überwiegend glatten Betonwände nur wenige Versteck- und Hangplatzstrukturen für Fledermäuse vorhanden.

Hinweise auf eine Nutzung der Räume durch Fledermäuse war in Form von Fraßspuren (vereinzelt Schmetterlingsflügel) vorhanden. Tiere waren nicht anwesend.

Eine Nutzung als Winterquartier war im Rahmen der ersten Begehung anzunehmen. Eine Nutzung durch Fledermäuse konnte jedoch im Rahmen der zweiten Begehung während der Winterschlafenszeit bei entsprechenden Witterungsbedingungen nicht bestätigt werden.

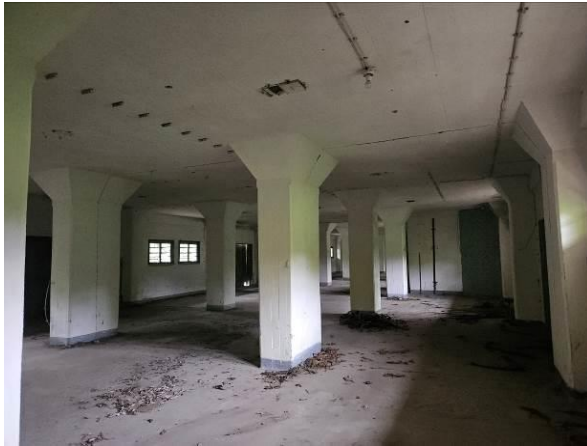
Abbildung 16: Ansicht Erdgeschoss

Vereinzelte Fledermauskot war verstreut auf dem Boden des Erdgeschosses zu finden. Eine Dehnungsfuge des Gebäudes wies an Säulen im Raum Spalten auf, die als Fledermausquartier nutzbar wären. Hinweise auf eine Nutzung der Struktur lagen nicht vor. Einzelne Versteckstrukturen waren durch ablösende Tapete in einem Raum und Fugen in einem zugemauerten Durchgang vorhanden. Ein abgetrennter Raum war innen mit einer teilweise sich ablösenden Wandverkleidung versehen. Diese kann potentiell als Fledermausquartier genutzt werden.

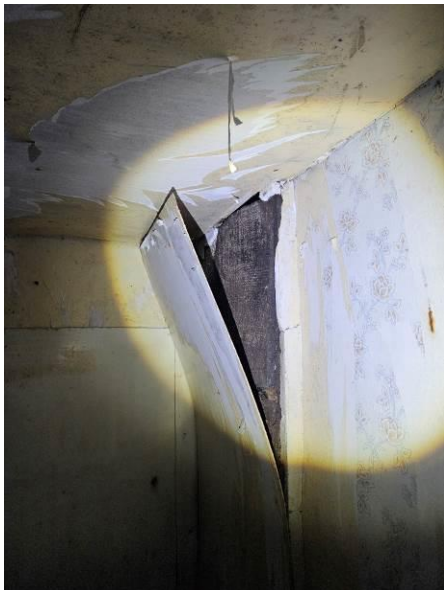
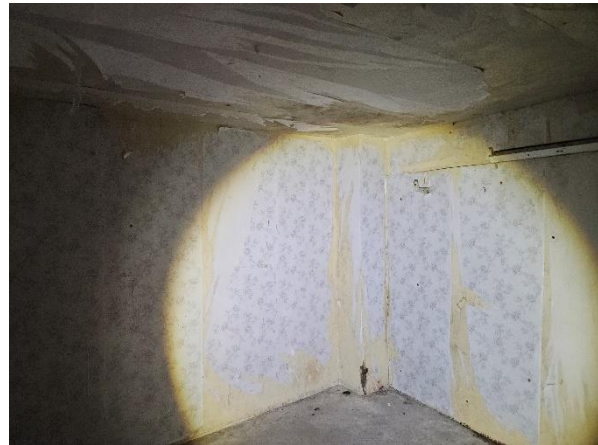
Abbildung 18: Abgetrennter Raum mit Wandverkleidung und Tapete

Abbildung 19: Abgetrennter Raum mit Wandverkleidung und Tapete

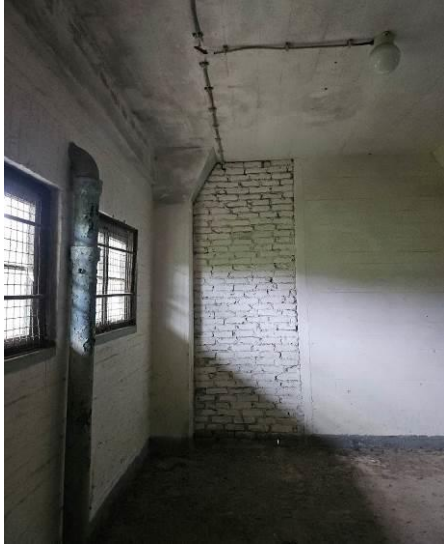
Abbildung 20: Ausmauerung mit offenen Fugen

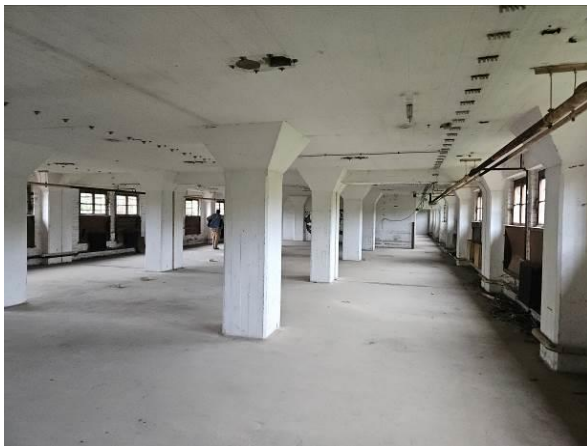
Abbildung 22: Ansicht Speicherbereich 1. OG

Im Bereich des Speicherraumes war vereinzelt Fledermauskot vorzufinden. Die unteren Bereiche der Fenster waren als Lüftungsklappen ausgebildet. Diese waren teilweise von innen mit Platten verschlossen und boten somit Fledermäusen potentielle Quartierstrukturen. Eine Nutzung konnte nicht festgestellt werden, jedoch waren die Bereiche auch nicht vollständig zu untersuchen ohne sie zu zerstören.

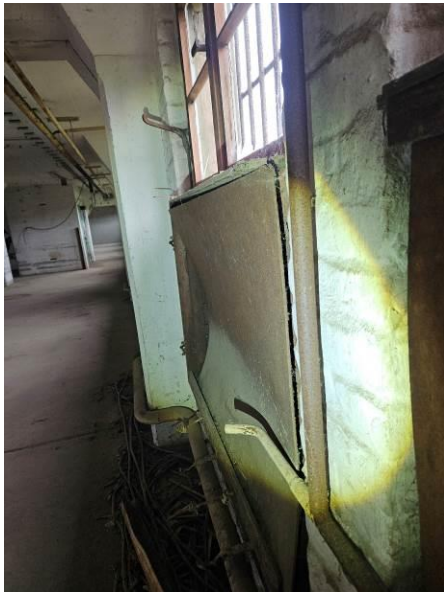
Abbildung 24: Fenster (oben) und Lüftungsclappen (unten)

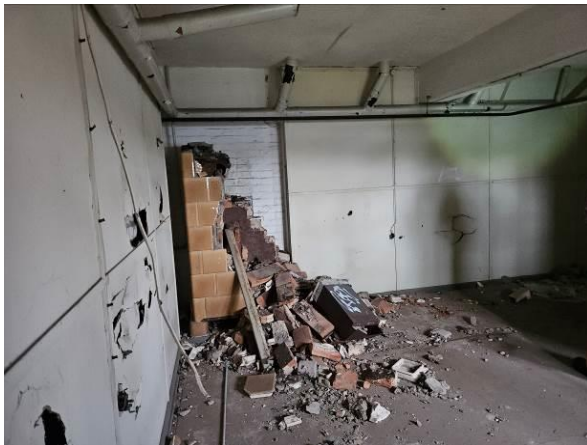
Im Westteil der Etage befanden sich abgegrenzte Räume mit Wandverkleidungen, die potentielle Fledermausquartierstrukturen darstellen. Spuren einer Nutzung waren nicht vorhanden. Auf einem Gardienenhalter befand sich ein altes Nest eines Hausrotschwanzes.

Abbildung 26: Raum mit Wandverkleidung

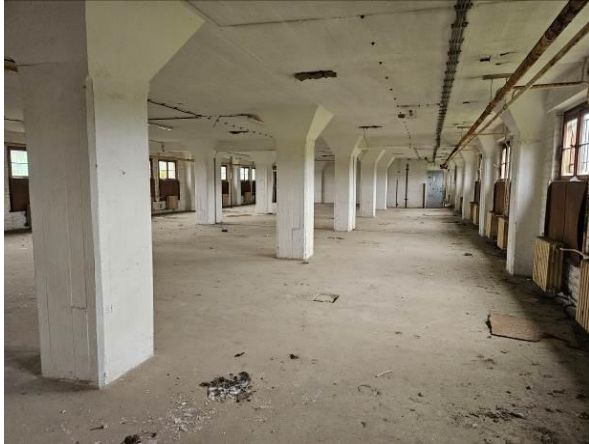
Abbildung 28: Ansicht Speicherbereich 2. OG

Im Bereich des Speicherraumes war vereinzelt Fledermauskot vorzufinden. Die unteren Bereiche der Fenster waren wie im 1. OG als Lüftungsclappen ausgebildet mit entsprechendem Quartierpotential. Löcher in der Decke waren von oben mit Ziegelsteinen verschlossen und boten Fledermäusen Quartierstrukturen, die, wie angeklebter und am Boden

liegender Fledermauskot an drei Stellen zeigte, auch genutzt wurden. Es besteht das Potential, dass diese Strukturen auch als Winterquartier durch *Pipistrellen* (Zwerg- und Mückenfledermaus) genutzt werden. Dies wurde jedoch nicht bestätigt.

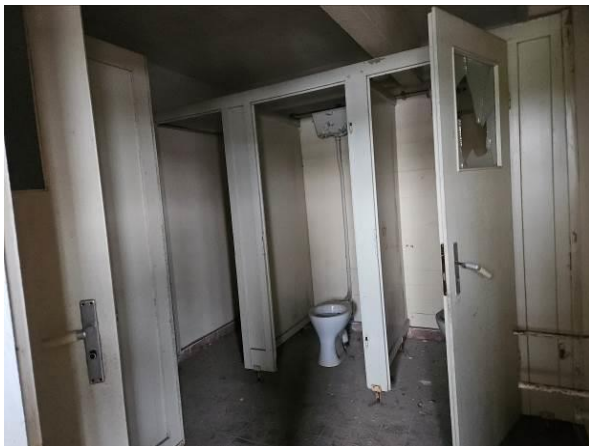
Im nordwestlichen Bereich waren wie im 1. OG extra Räume abgegrenzt (hier Toiletten). In diesen befand sich ein altes Hausrotschwanznest in einem Stromverteilerkasten. Schmetterlingsflügel wiesen auf die Nutzung als Fraßplatz durch Fledermäuse hin. Einzelne Versteckstrukturen wurden durch ablösende Tapete gebildet.

Abbildung 30: abgetrennter Bereich mit Toiletten

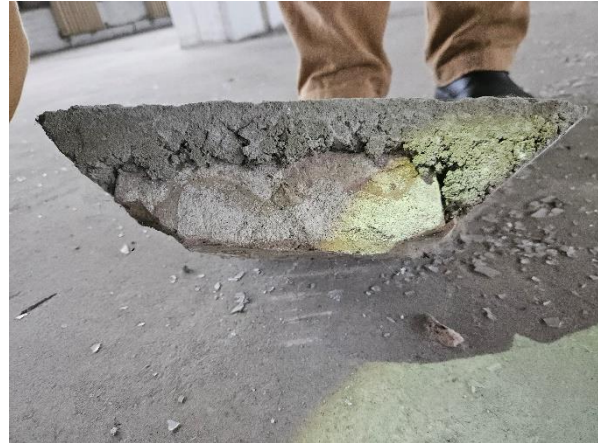
Abbildung 33: Deckenlochverschluss

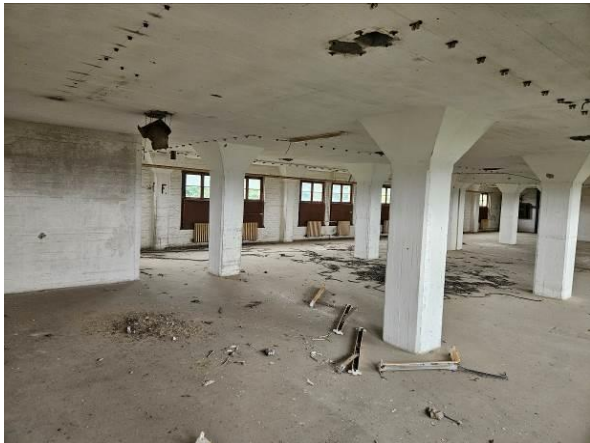
Abbildung 34: Ansicht Speicherbereich 3. OG

Ein altes Nest eines Hausrotschwanzes befand sich auf einem herunterhängenden Metallteil im Speicherbereich. An sechs Stellen war unterhalb von nach oben verschlossenen Deckenlöchern Anhäufungen von Fledermauskot vorzufinden. Weiterer Fledermauskot lag verstreut auf dem Fußboden.

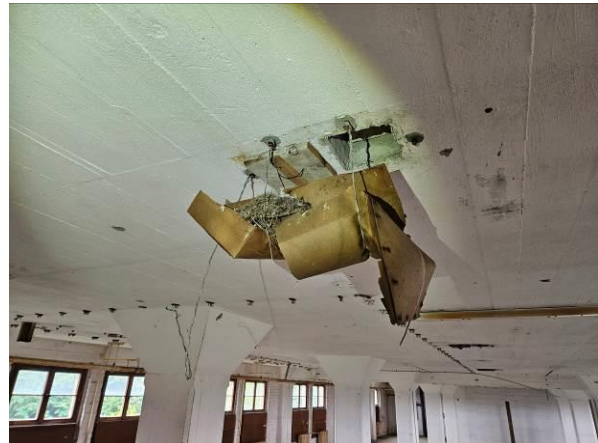
Abbildung 35: Hausrotschwanznest

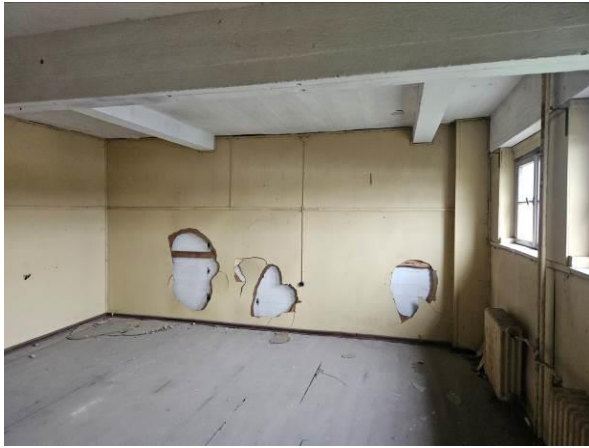
Im nordwestlichen Bereich war ein Raum mit einer Wandverkleidung abgegrenzt. An der Verkleidung befand sich viel angeklebter Fledermauskot, was auf eine Nutzung als Wochenstubenquartier hindeutet. Einsehbare Bereiche der Verkleidung umfassten nur geringe Anteile. Diese wurden untersucht. Hierbei wurden keine Tiere vorgefunden.

Abbildung 36: Abgetrennter Raum mit Wandverkleidung

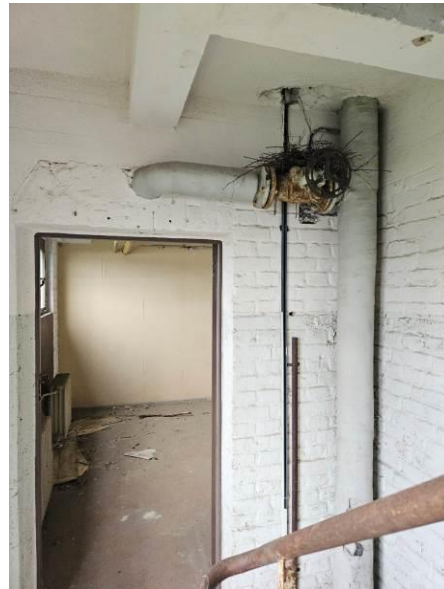
Wie im 1. OG befand sich im nordwestlichen Treppenhaus ein Ringeltaubennest auf einer Rohrleitung.

Abbildung 39: Ringeltaubennest auf Leitung

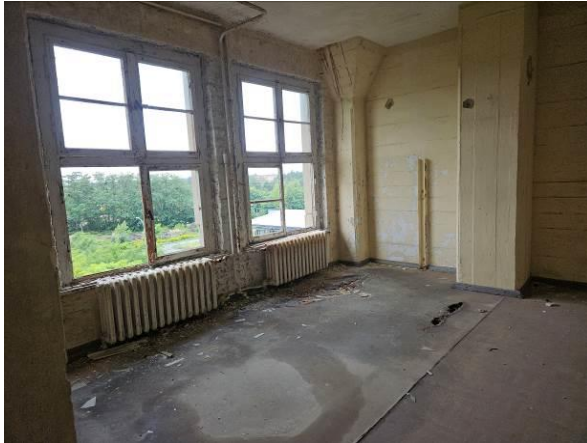
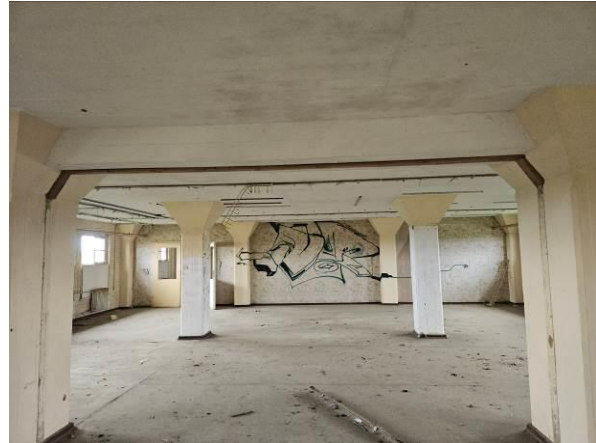
Abbildung 42: Ansicht 4. OG

Wie im 3. OG gab es auch im 4. OG einen Raum mit Wandverkleidung im Nordwesten. Angeklebter Fledermauskot wies auch hier auf eine Quartiernutzung hin. Der Speicherbereich war in der Vergangenheit ausgebaut worden. So wurden die Säulen und die Bereiche nördlich und südlich des östlichen Treppenhauses mit Verkleidungen versehen. Diese wiesen teilweise Beschädigungen auf, so dass Fledermäuse hinter die Verkleidung kommen können. Angeklebter Fledermauskot insbesondere im südöstlichen Bereich (dort lag auch viel Kot auf dem Boden) deutet auf eine Wochenstubennutzung hin.

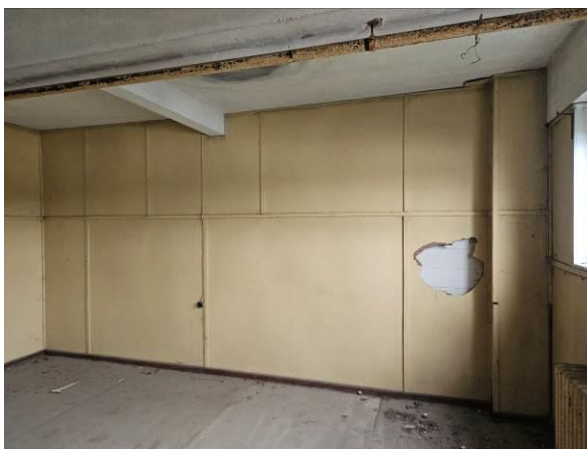
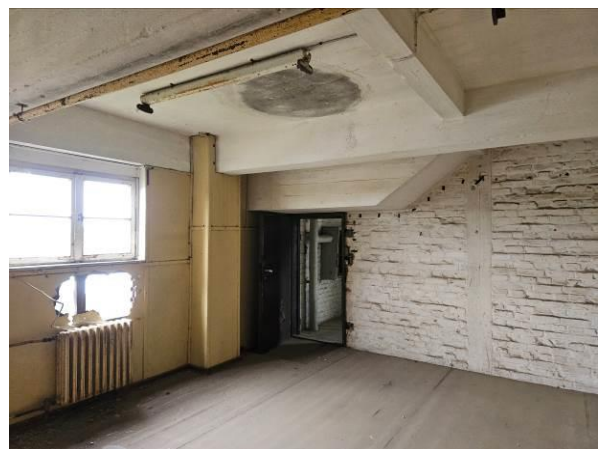
Abbildung 50: Abgetrennter Raum mit Wandverkleidung

Abbildung 51: Abgetrennter Raum mit Wandverkleidung

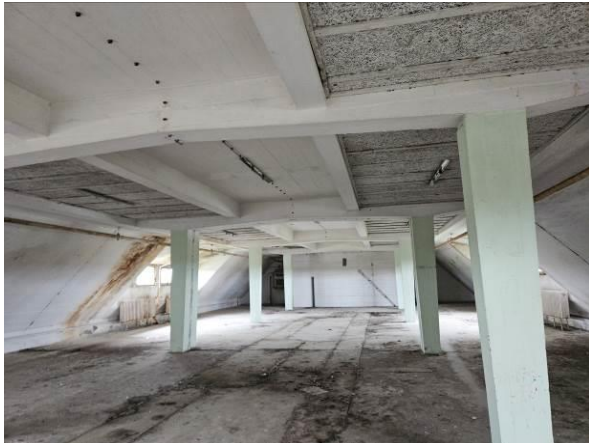
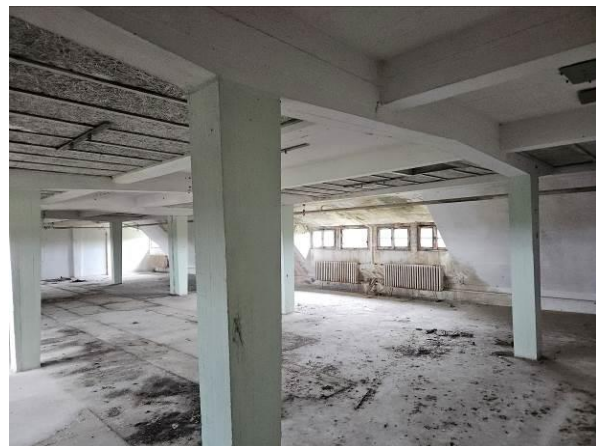
Abbildung 52: Ansicht Dachgeschoss

Im Geschoss lag vermehrt Marderkot. Im Raum über dem Fahrstuhl war Marder- und Taubenkot vorhanden. Eine Nutzung durch Fledermäuse war nicht zu erkennen.

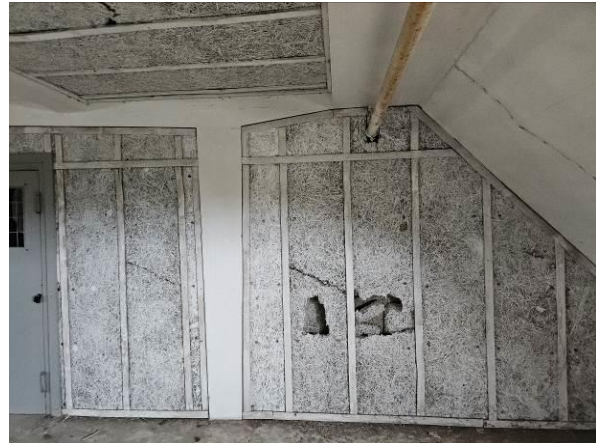
Das Dachgeschoss war zum Dachboden in Teilbereichen nur durch Holzwolle-Leichtbauplatten („Sauerkrautplatten“, Heraklitplatten) abgegrenzt. Eine Zwischenwand war ebenfalls beidseitig mit diesen Platten beplankt. Der Zwischenraum kann als potentielles Fledermausquartier dienen. In den durch Löcher einsehbaren Bereichen konnten jedoch keine Nutzungsspuren festgestellt werden.

Abbildung 53: Trennwand aus Holzwolle-Leichtbauplatten

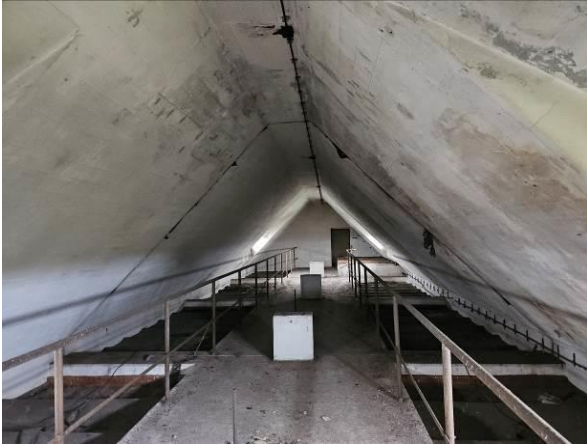
Abbildung 56: Ansicht Dachboden

Der Dachboden war nur über zwei Deckenluken mittels Leiter erreichbar. Viel Tauben- und Marderkot lag verteilt auf dem Boden und den Deckenverkleidungen zum Dachgeschoss hin. Im nordwestlichen Teil lag größerer Fledermauskot, was auf eine Nutzung durch Breitflügelfledermäuse (*Eptesicus serotinus*) oder Mausohr (*Myotis myotis*) hindeutet. Die Tiere nutzen Halterungen von Leitungen als Hangplätze. Im Bereich der Dehnungsfuge des Gebäudes war ein Spalt vorhanden, der potentiell durch Fledermäuse als Quartier nutzbar ist bzw. einen Übergang zwischen Zwischendach und Dachboden darstellt.

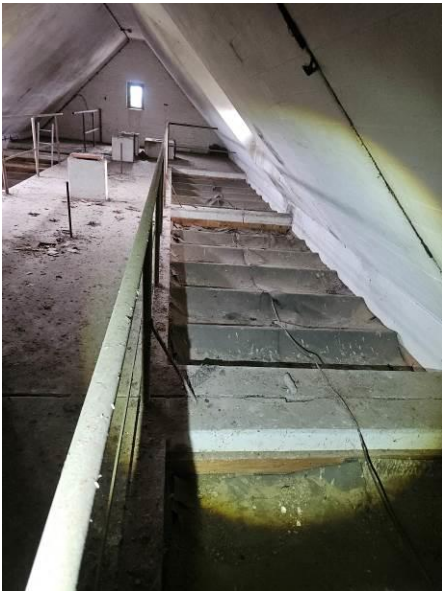
Abbildung 58: abgedeckte Holzwolle-Leichtbauplatten
